HL-LHCへ向けた ピクセル検出器のビームテスト解析

筑波大学 修士1年 佐藤和之

CiRfSE Workshop

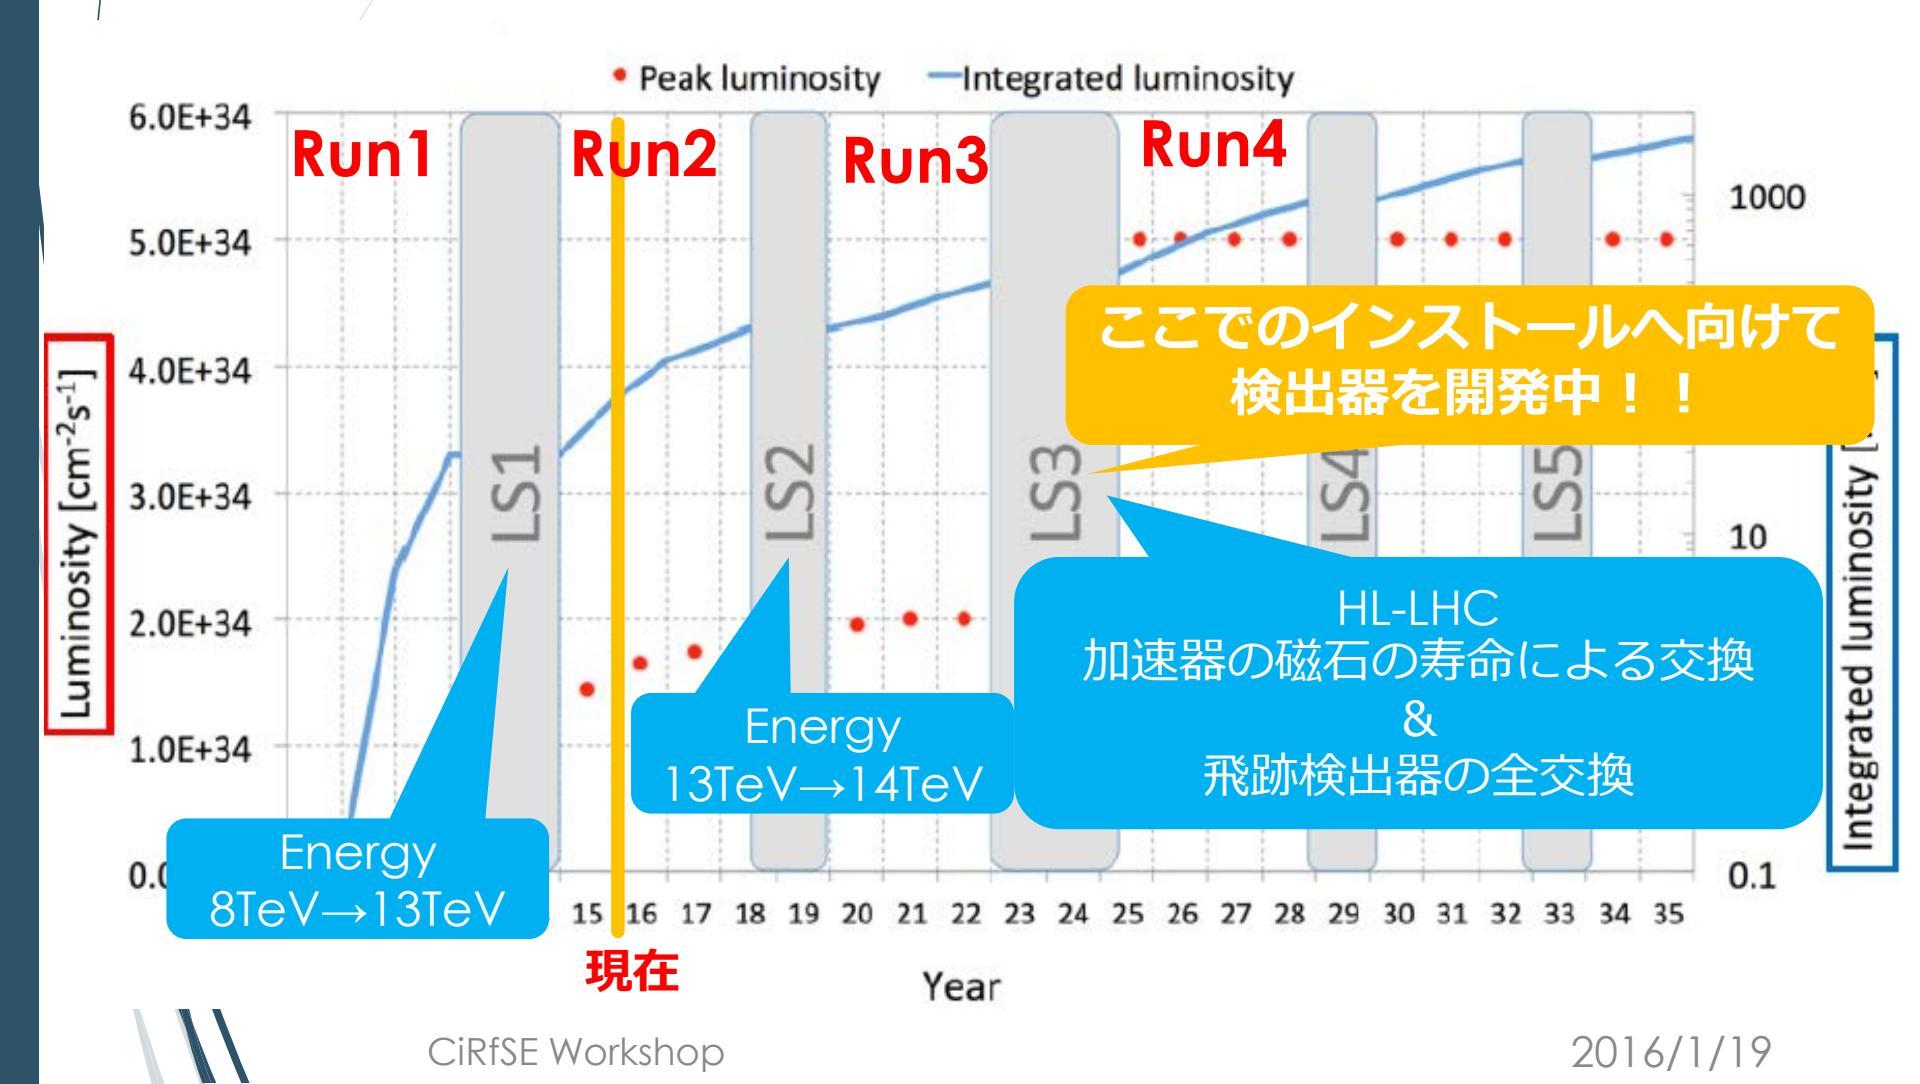
HL-LHCにおける放射線量増大に耐える&性能向上を目指す!!

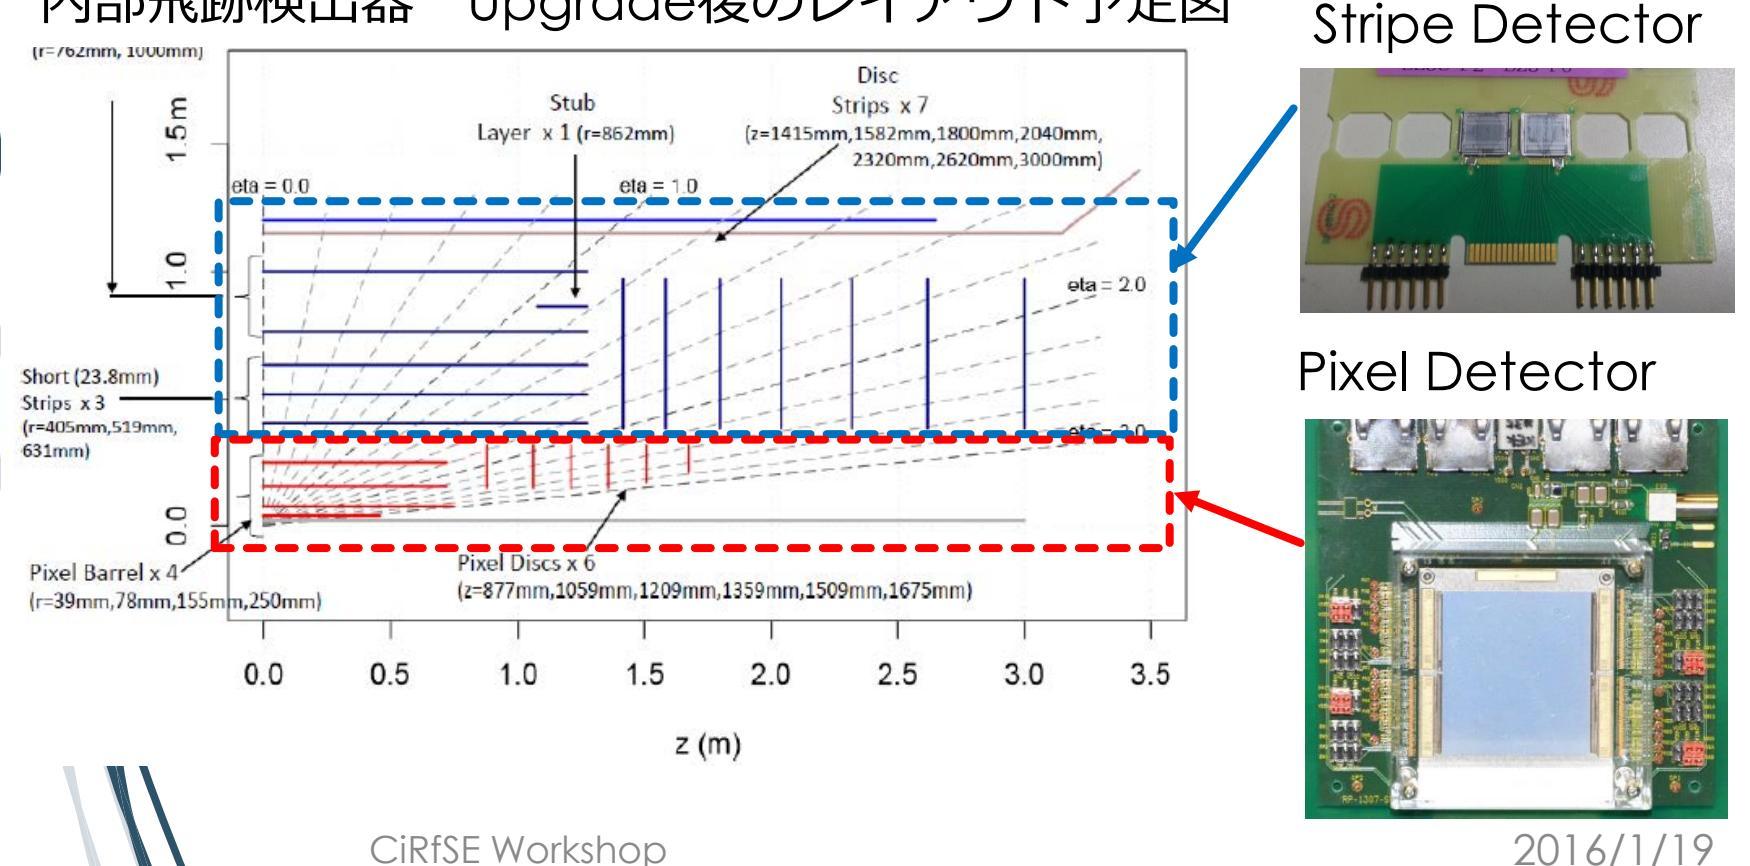
内部飛跡検出器 Upgrade後のレイアウト予定図

Pixel & Strip Detector

ストリップ検出器

放射線耐性と基礎特性、放射線に おける特性の変化 etc ● ピクセル検出器

モジュール作成方法の確立、放射 線耐性、構造の最適化 etc
