素粒子実験研究室 M2 岩渕 周平

A Toroidal LHC ApparatuS(ATLAS)

半導体検出器(n-in-p)

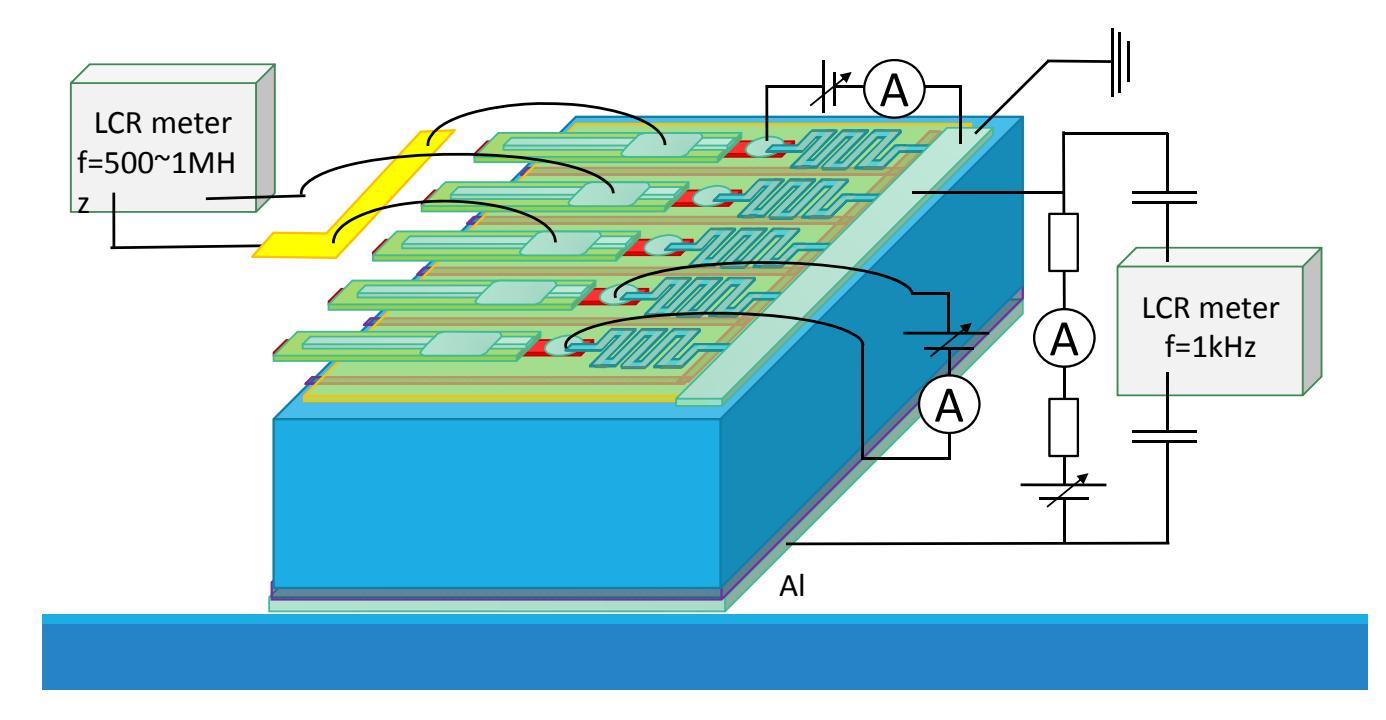
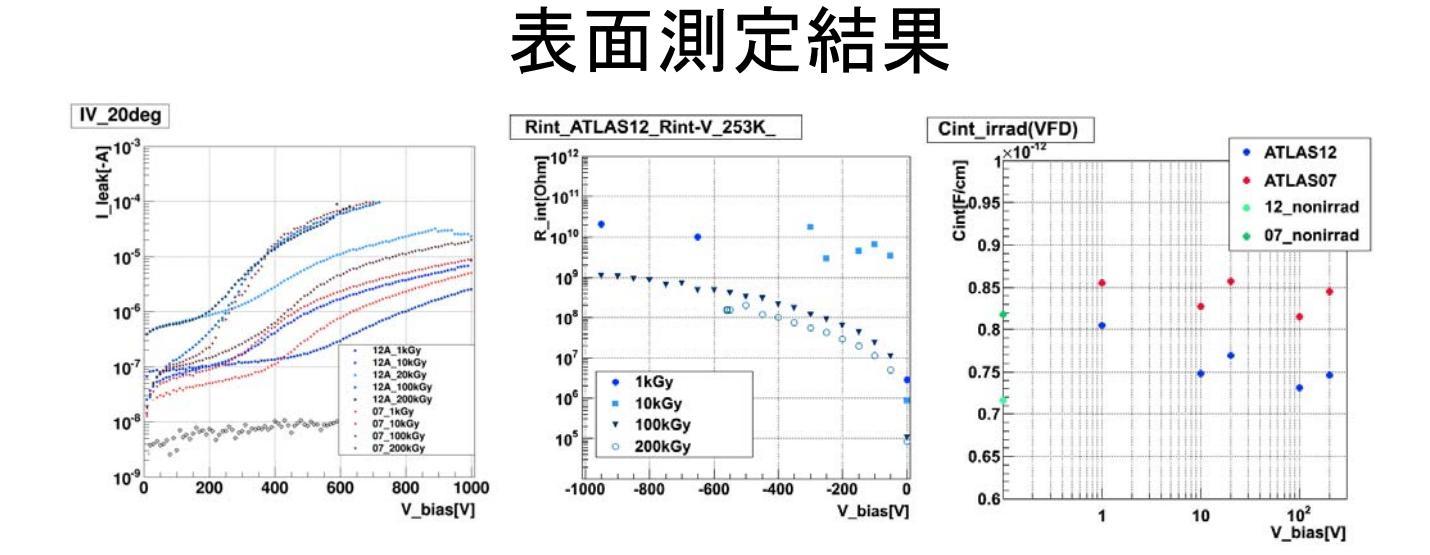
I-V: y線照射により暗電流が増加した。

・Rint:照射によりストリップ間抵抗は悪化した。

・Cint:全空乏化後(200V~400V<最高運転電圧500V)のストリップ間静電容量は

あまり変化しなかった

→いずれも充分にATLASの要求を満たしている。

表面測定結果

・I-V:照射により暗電流が増加したが、1kGy以降は横ばい(400V,-20℃) ・Rint:インプラントされているポリシリコン抵抗と比べ充分大きく、要求を 満たす(>6.25MΩ/cm)

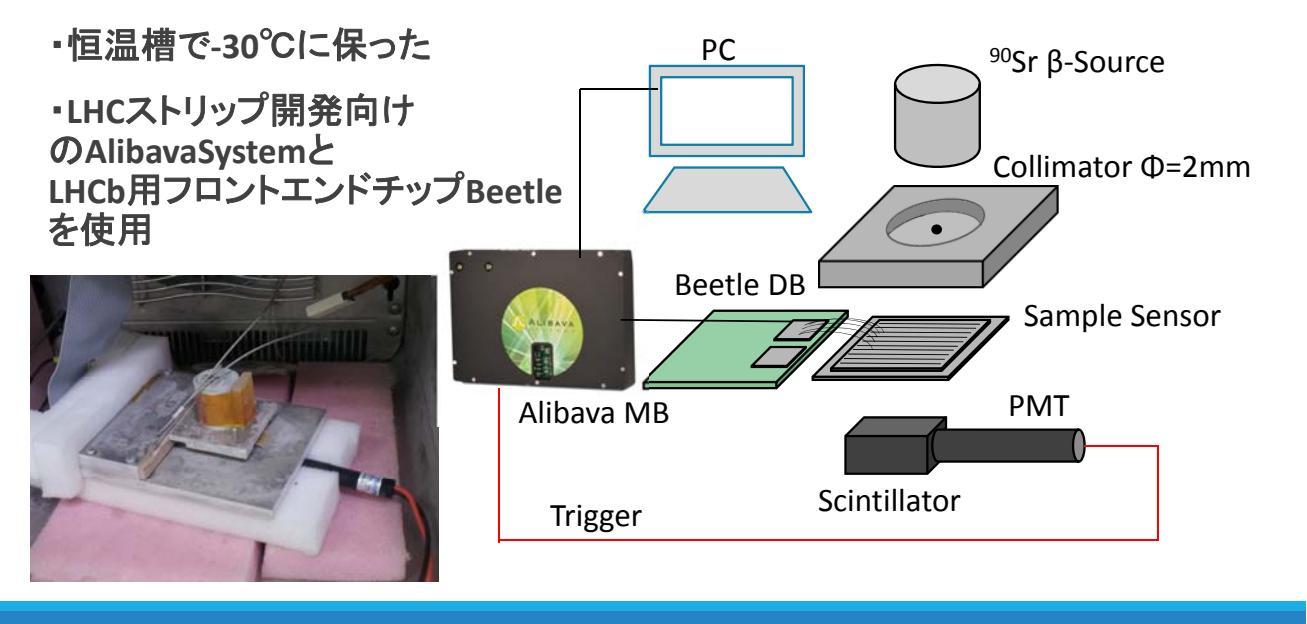
・擬似粒子として⁹⁰Srのβ線を用い、センサーの収集する電荷を測定

・陽子線照射後バルク損傷:β線を用いた電荷収集効率の測定

→最も放射線損傷の多いEndCapにおける照射量に安全係数2をかけた1.6×10¹⁵n_{eq}/cm⁻²でS/N比14以上を確保

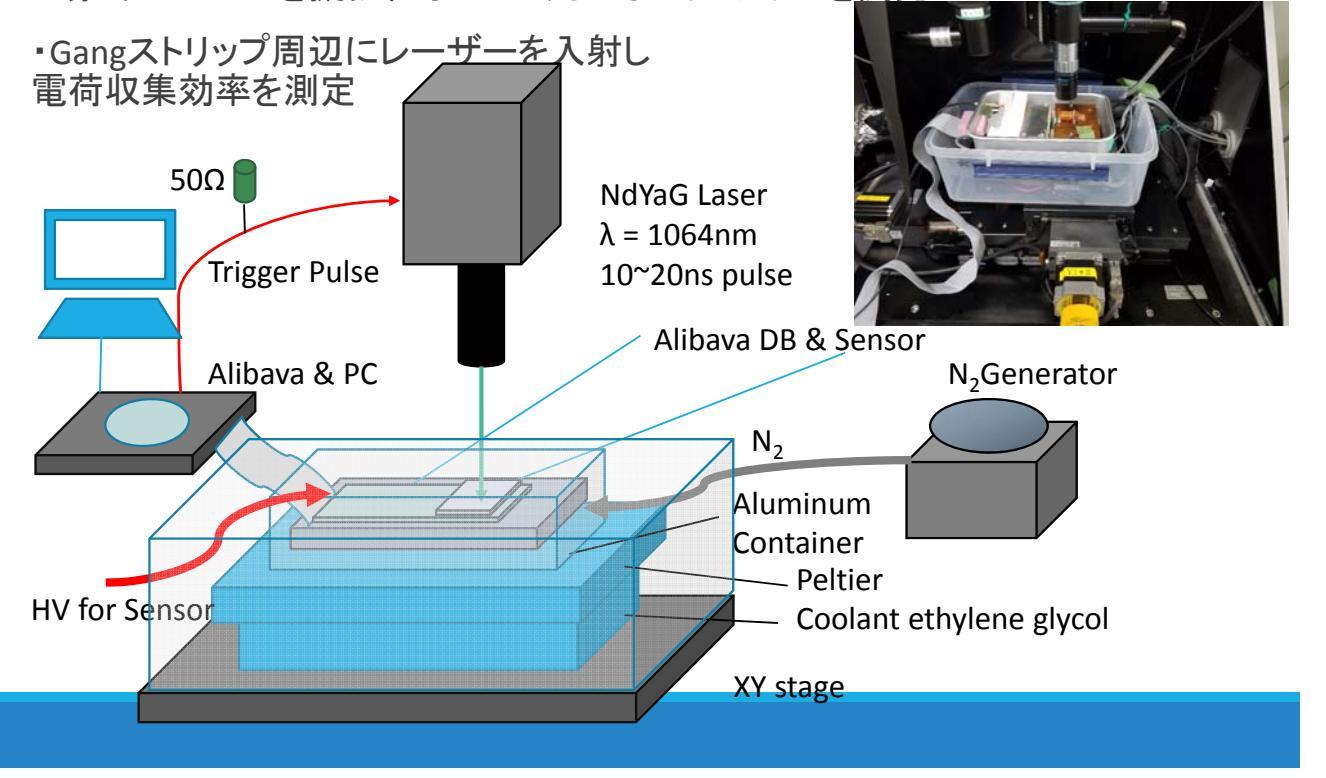
電荷収集効率測定(Laser)

・β線では特定の狭い領域に狙って入射することが困難 →赤外レーザーを擬似粒子として用いるセットアップを開発

・赤外レーザーを用いた電荷収集効率の測定

→冷却可能、µmオーダーでの測定手法の確立

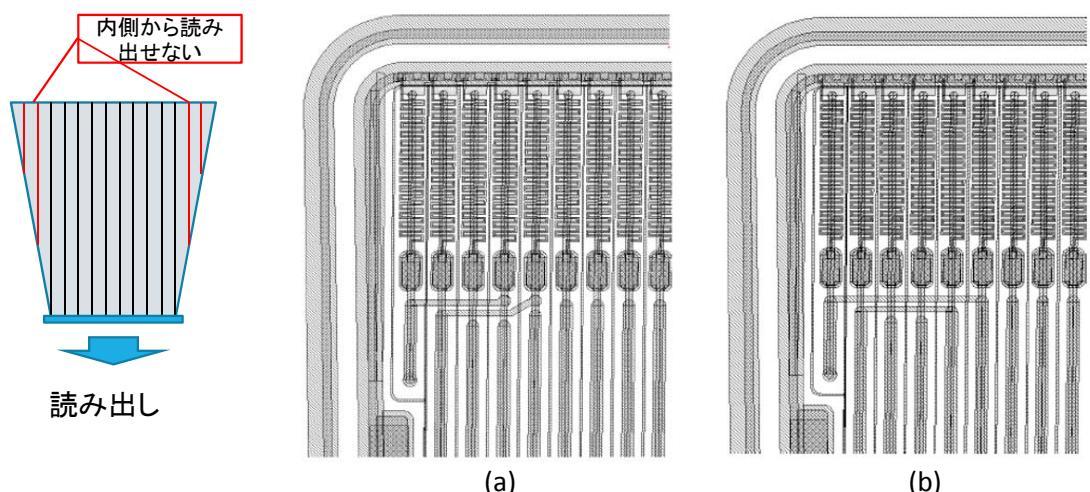
EndCap Sample

・Endcapの端のストリップなど、一部のストリップは隣接するストリップに 接続(Gang)され、隣接するストリップのchから信号を読み出す

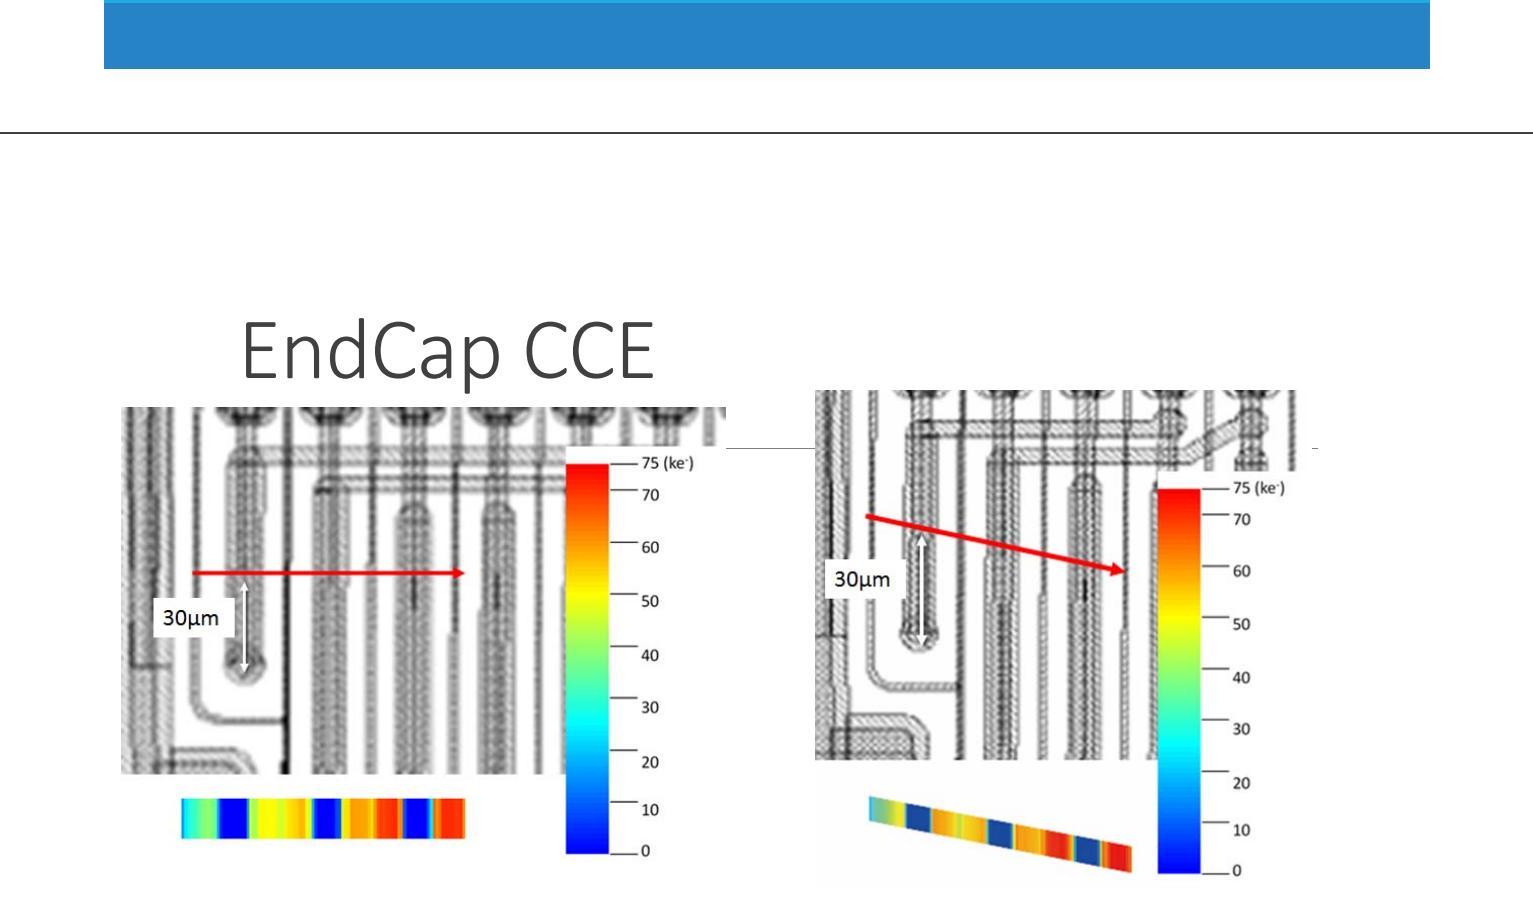
EndCap CCE

・Gangストリップ末端部にレーザーを入射した際の電荷の分布 バイアスリングに誘起された電荷は読み出されないため、電荷量が低下している

・ストリップと垂直方向にスキャンしレーザーを入射した際の電荷の分布 Gangストリップでは通常のストリップと比較して最大72%まで電荷量が低下した

→Gangストリップ付近の収集電荷量の様相が判明

→通常のストリップと比較し、電荷量の落ちが見られた
